**Statens haverikommission**  
Swedish Accident Investigation Board

## ***Rapport RL 2009:09***

### **Olycka med flygplanet SE-FRN på sjön Smuolejaure, BD län, den 24 augusti 2008**

<i>Luftfartyg: registrering, typ</i>	SE-FRN, Cessna 150, sjö
<i>Klass, luftvärdighet</i>	Normal, gällande luftvärdighetsbevis
<i>Ägare/innehavare</i>	Enskild ägo
<i>Tidpunkt för händelsen</i>	2008-08-24, ca. kl. 13:30 i dagsljus. Anm: All tidsangivelse avser svensk sommartid (UTC + 2 timmar)
<i>Plats</i>	Sjön Smuolejaure, 85 km NV Arjeplog, BD län, (pos 66°33,1´N 15°51,8´E; 650 m över havet)
<i>Typ av flygning</i>	Privat
<i>Väder</i>	Enligt SMHI:s analys: vind sydost 10 knop, sikt >10 km, inga moln under 4000 fot, temp./daggpunkt 13/6°C, QNH 1011 hPa
<i>Antal ombord: förare</i>	1
<i>passagerare</i>	1
<i>Personskador</i>	Inga
<i>Skador på luftfartyget</i>	Betydande
<i>Andra skador</i>	Inga, ingen känd miljöpåverkan
<i>Föraren:</i>	
<i>Kön, ålder, certifikat</i>	Man, 65 år, PPL(A) sjö
<i>Total flygtid</i>	767 timmar, varav 450 timmar på typen
<i>Flygtid senaste 90 dagarna</i>	10 timmar, samtliga på typen
<i>Antal landningar senaste 90 dagarna</i>	16, samtliga på typen

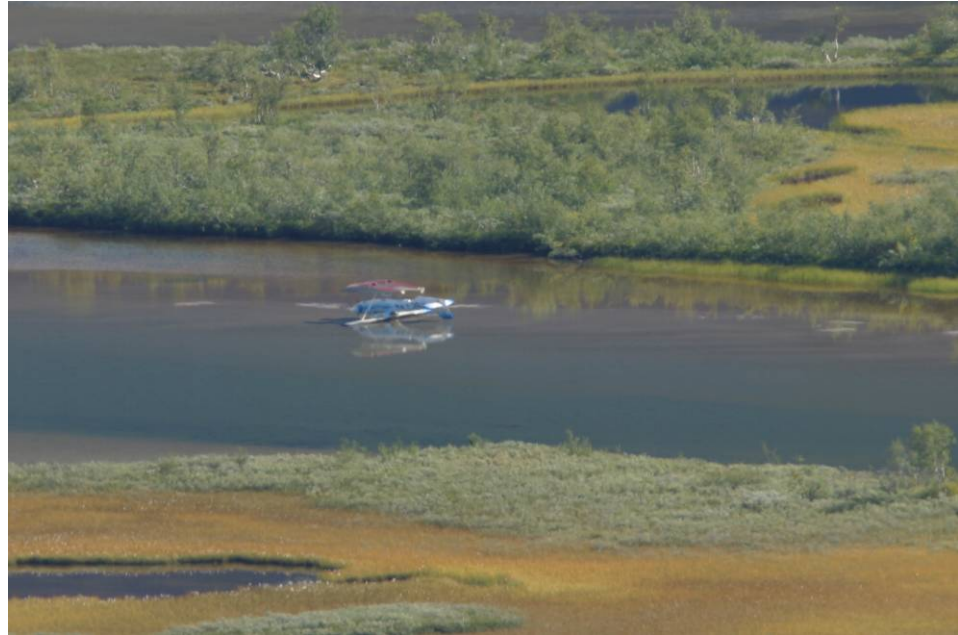
Efter hand som farten över vattenytan minskade sjönk flottörerna djupare ner i vattnet och tog i den grunda sandbotten där vattendjupet var cirka 0.2 – 0.3 m. Flygplanet tippade framåt över nosen och blev liggande upp och ned i vattnet.

*Fig 1 Flygplanet efter rundslagning*

Bakkroppen var bruten mellan fenan och bakrutan. Fenan var krossad. Båda vingarna hade bucklor och frontrutan var krossad. Vänster flottör hade strukturskador i nosen och propellern var skadad.

Föraren bedömde utifrån rörelser på vattenytan att vinden var sydvästlig och svag. Enligt SMHI:s analys bör vinden varit sydostlig och ca 10 knop. Vindriktning och vindstyrka kan variera högst avsevärt i fjällvärlden, vilket kan ha inneburit att flygplanet under del av finalen mot strömfåran har haft en medvindskomponent som medförde att sättningen kom att ske längre fram än vad som var avsett. Sandbankar i strömmande vatten förflyttas av vattenrörelsen; fotografier som togs från den larmade ambulanshelikoptern visar grunt vatten ut till mitten av strömfåran. I övrigt bedöms inga yttre omständigheter ha påverkat händelsen. Detta tillsammans med avvikelser i kurshållningen under finalen visar att olyckan orsakades av att landningen genomfördes mot ett för litet vattenområde då det fanns begränsningar i nödvändigt vattendjup för en säker landning.
