***Slutrapport RL 2012:08***

**Olycka den 8 Juli 2011 med ett luftfartyg av typen Piper PA-18A-150 i Undrom, Västernorrlands län.**

Diariern L-69/11

2012-03-08

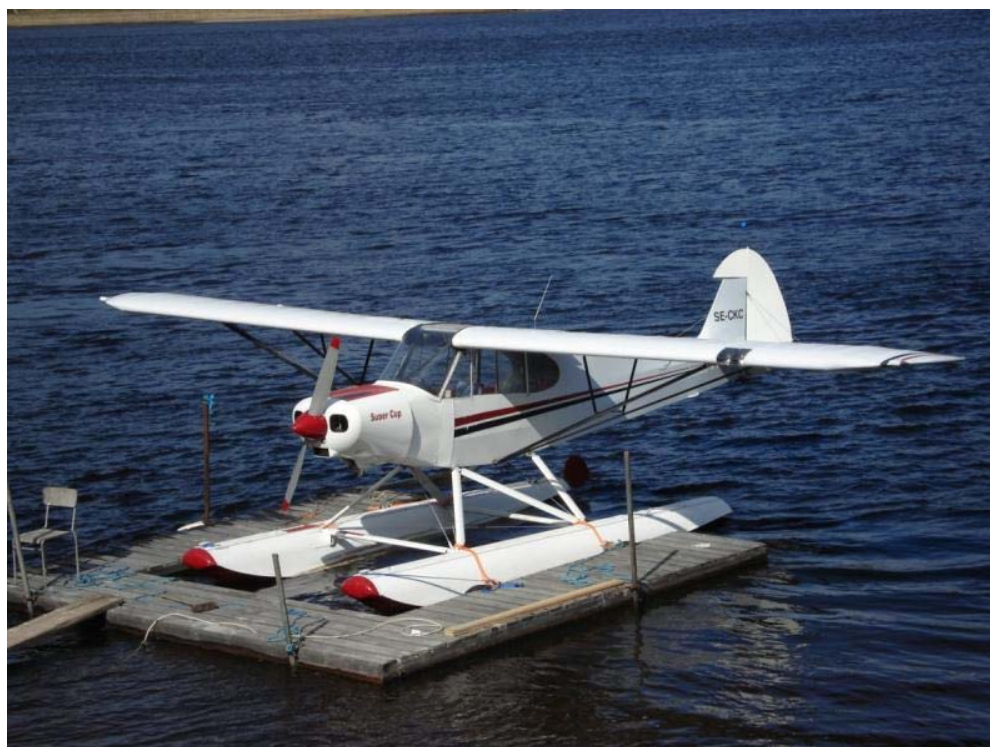
Fig. 1 Luftfartyget av typen PA-18A-150 (Foto SHK).

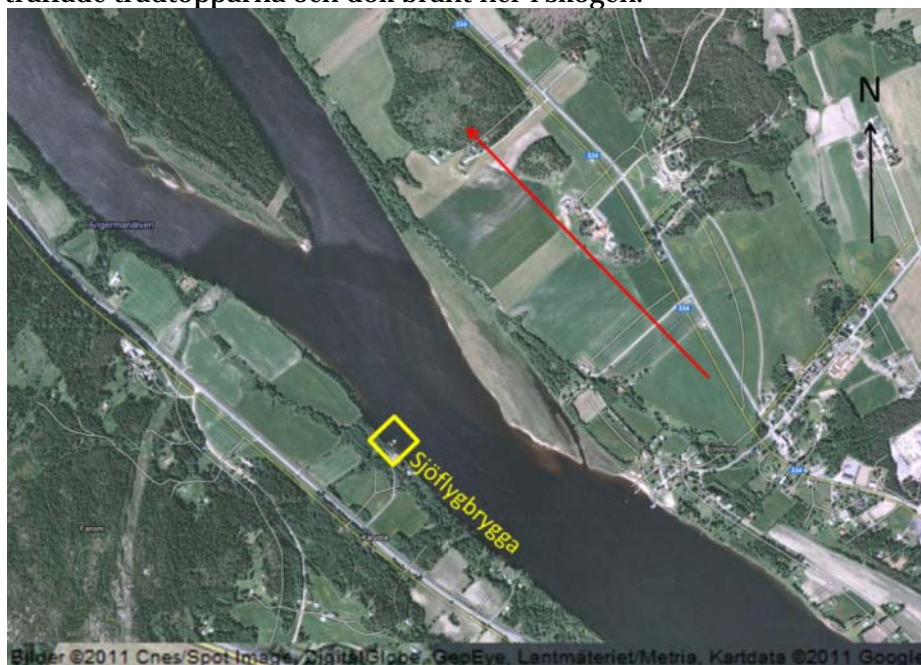
Föraren hade startat från Simsjön, som ligger ungefär sex km väster om Undrom. Han flög lokalt och anslöt till en färdlinje som sannolikt utgjorde en medvindslinje för inflygning i vänstervarv inför landning på Ångermanälven där luftfartyget brukade ligga förtöjt. Ett vittne som befann sig ungefär 70 meter från haveriplatsen har uppgivit att flygplanet flög rakt fram på låg höjd, träffade trädtopparna och dök brant ner i skogen.

Fig. 2 Färdlinje mot haveriplatsen.

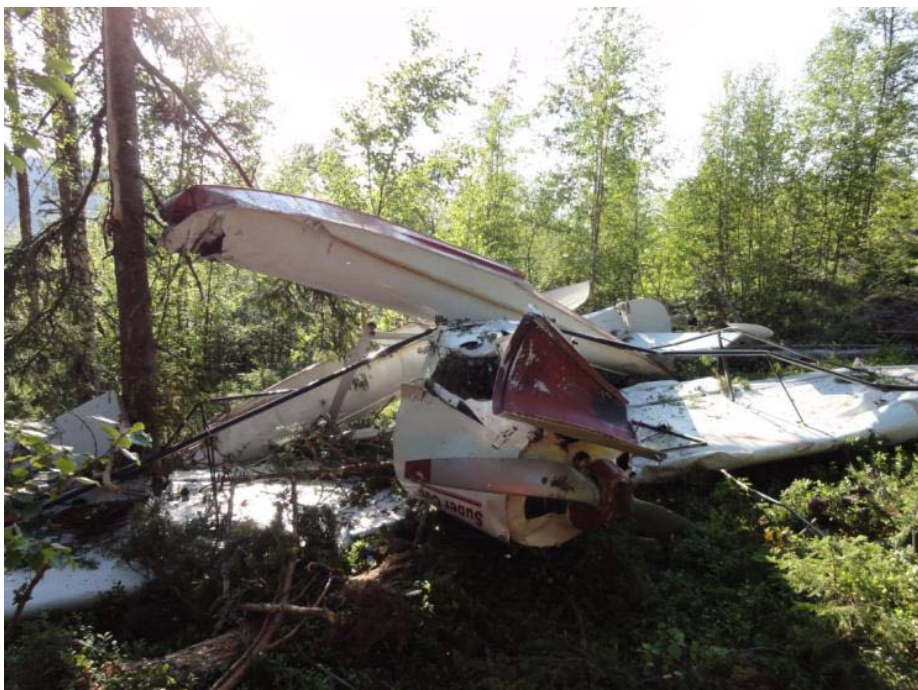
Haveriet inträffade på en skogsbeväxt kulle ungefär 350 meter norr om Ångermanälven och en dryg kilometer nordväst om Undrom. Luftfartyget låg på rygg och flottörerna hade delvis separerat från flygkroppen. Första kontakt med träden hade skett i planflykt på nordvästlig kurs. Skadorna på flygplanet visade att vinkeln vid marknedslaget varit i det närmaste vertikalt med låg fart (se fig. 2).

Fig. 2 Haveriplatsen, foto SHK

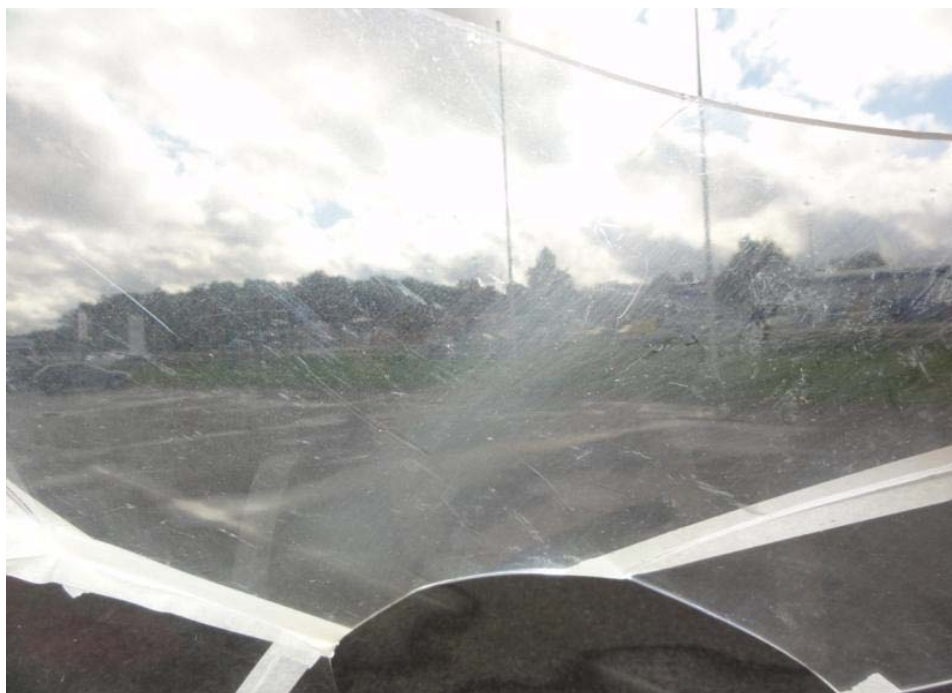
Den tekniska undersökningen har inte påvisat någon teknisk brist som kan ha påverkat olycksförloppet med undantag av att frontrutan var mycket repig och hade nedsatt genomskinlighet. Enligt vittnesuppgifter hade föraren rengjort rutan samma dag med en tvättsvamp med slipverkan och beklagat sig över att rutan blivit repig (se fig. 3 nedan).

Fig. 3 Sammanfogade delar av frontrutan, foto SHK

Vid den aktuella tidpunkten för haveriet stod solen i nordväst och låg relativt lågt vid horisonten. Motljus i kombination med en repig frontruta kan ha medfört att sikten framåt blivit kraftigt begränsad.
